# **Havupuuhake pengertäytteenä**

Käyttökokeilun seurantatulokset

Oulu 1993

**Geokeskus**  
Oulun kehitysyksikkö

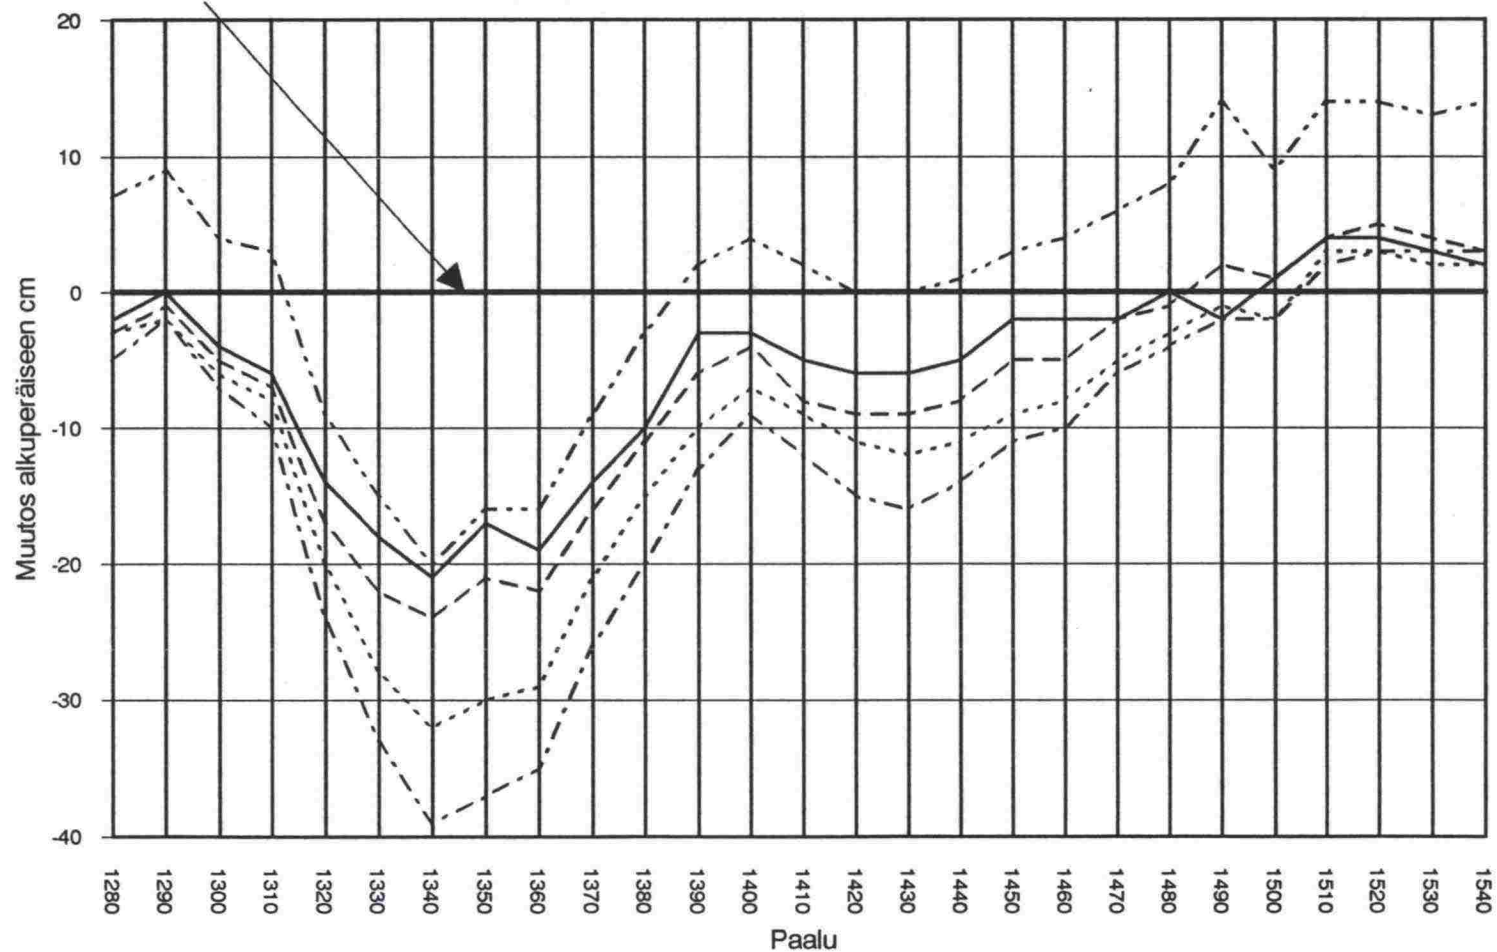
Vasen reuna

Mittaustulosten mukaan syvimmän pehmeikön kohdalla rakenne on painunut ensimmäisen vuoden aikana noin 20 cm. Kolmen vuoden kuluttua päällystämisestä kokonaispainuma on lähes 40 cm ja painuminen jatkuu. Kesällä 1993 otettujen näytteiden perusteella suurimmillaan kohteen rakennusaikainen painuma on ollut noin 100 cm. Painanne on täytetty kappalekuonalla. Tämän vuoksi rakenteen oma paino on noin  $1,5 \text{ t/m}^2$  lasket-  
tua suurempi, mikä osaltaan vaikuttaa penkereen painumiseen. Painumaa voi lisätä myös syvimmän painuman kohdalla oleva kaksivaiheisen (keskeytys talvella 1989) rakentamisen välinen epäonnistunut työsauma. Painumisen pysäyttämiseksi tulisi ylimääräinen kappalekuona vaihtaa kevyempään materiaaliin tai suorittaa pengerraalutus. Rakenteen loppuosalla tien pinta on reunoiltaan noussut ja talvella on ollut routanousua (liitteet 1-3).

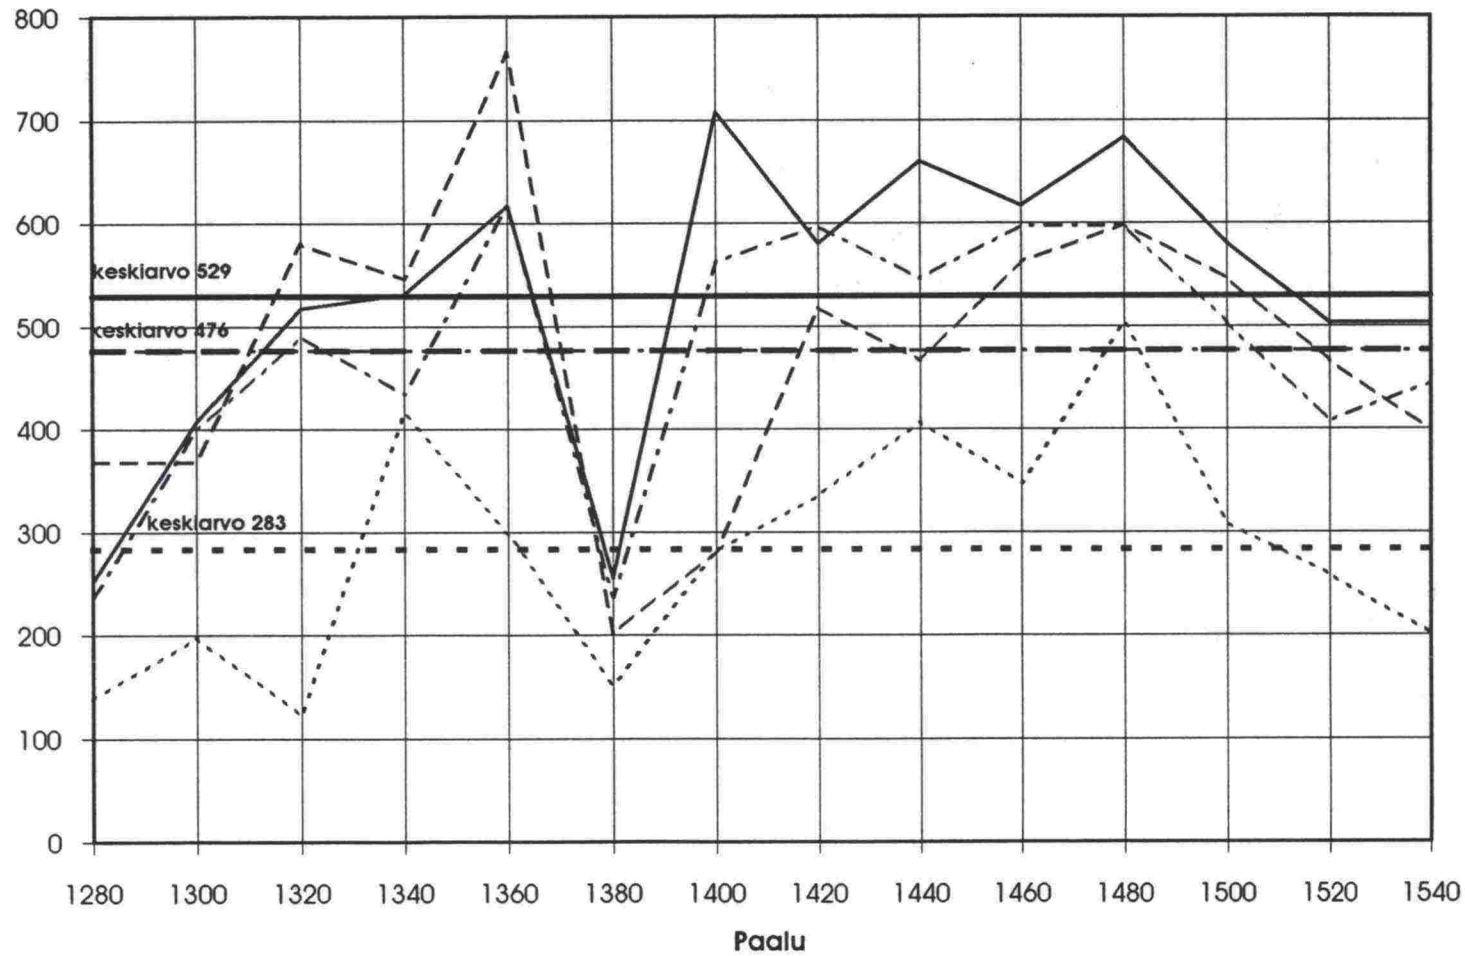
# KANTAVUUSMITTAUKSET

Levykuormituslaitteella mitatuissa kantavuuslukuarvoissa on ollut aluksi useita ala-arvoisia ( $< 200 \text{ MN/m}^2$ ) lukemia keskiarvon ollessa  $283 \text{ MN/m}^2$ . Myöhempien mittaustulosten mukaan kantavuus on kauttaaltaan parantunut ja keskiarvo on noin  $500 \text{ MN/m}^2$ . Syvimmän pehmeikön kohdalla pl. 1380 kantavuus on (vähän yli  $200 \text{ MN/m}^2$ ) edelleen muuta osaa pienempi. Yleensä kantavuuden myöhempi paraneminen on seurausta stabiloidun kerroksen hitaasta sitoutumisesta. Suuret vierekkäiset kantavuuden poikkeamat johtuvat epätasaisesta sideaineen levityksestä tai sekoituksesta (liite 4).

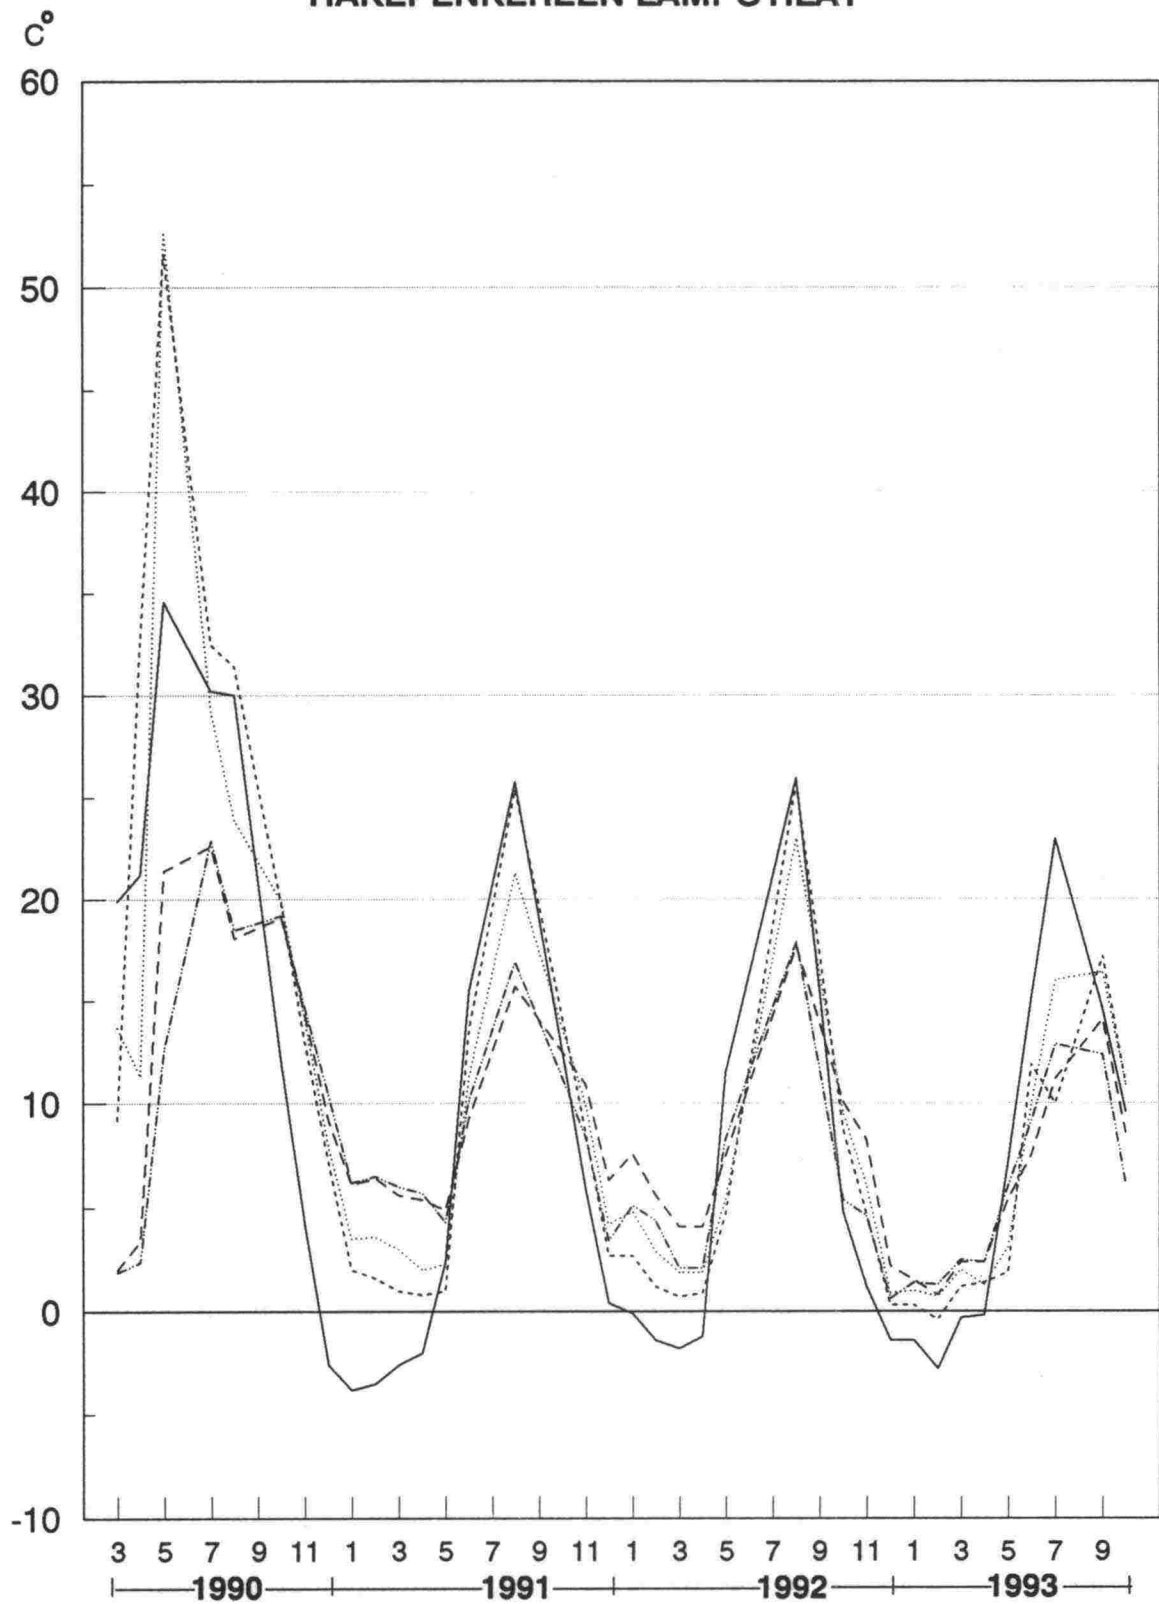
## HAKEPENKEREEN LÄMPÖTILAT

Mitatut lämpötilat osoittavat, että ensimmäisenä kesänä penkereen yläosan lämpötila on ollut noin  $50^\circ\text{C}$  ja alaosan noin  $20^\circ\text{C}$ . Seuraavina vuosina lämpötilaerot ovat tasaantuneet siten, että kesällä yläosan lämpötila on ollut vähän yli  $20^\circ\text{C}$  ja alaosan alle  $20^\circ\text{C}$ . Ensimmäisenä kesänä penkereen yläosan lämpeneminen johtunee siitä, että pohjaveden pinnan yläpuolinen hake on ollut tuoretta. Myöhemmin kapillaarinen veden nousu on alkanut vaikuttaa ja haitallinen lämpeneminen on lakannut (liite 5).
